HYDRO CHEMIE
INT GmbH

AUSGEWÄHLTE REFERENZOBJEKTE

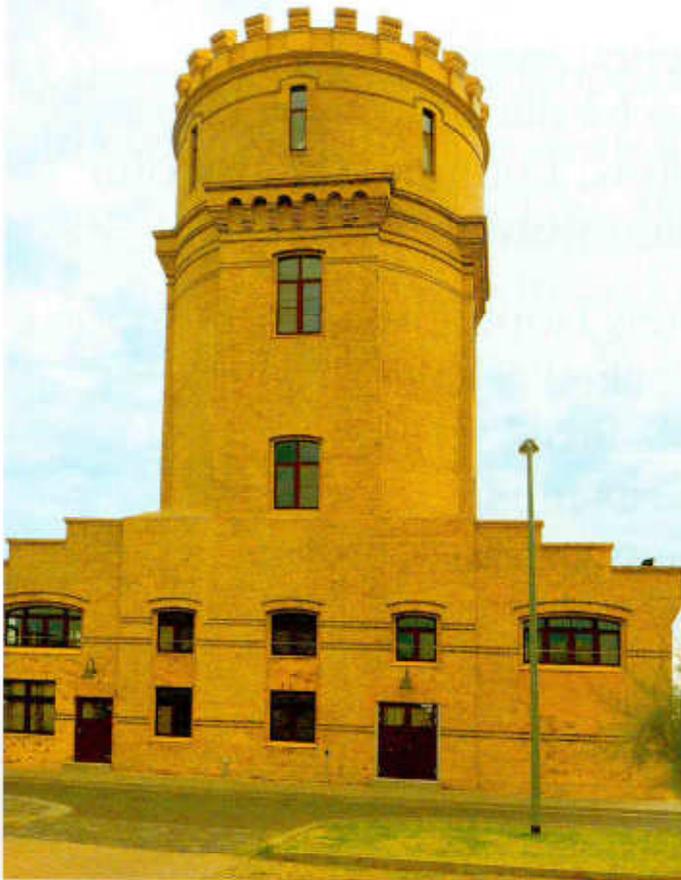
Historischer Wasserturm im Chemiepark Bitterfeld. Das über 100 Jahre alte denkmalgeschützte Bauwerk zeigt in eindrucksvoller Weise die frühe deutsche Industrie-Baukunst.

Die Fassade besteht aus dem berühmten Bitterfelder Klinker, der durch den ortstypischen sehr reinen, eisenfreien Ton, nach dem Brand nicht rot, sondern gelb ist.

Die etwa 100 Jahre lange Einwirkung der Industrie-Atmosphäre des chemischen Großbetriebes Bitterfeld und der umliegenden Keramik-Industrie mit ihren alten, niedrigen Schornsteinen, hatte ihr deutlich sichtbares Ergebnis hinterlassen. Der Turm musste restauriert werden.

Nach der Fassaden-Reinigung und Restaurierung wurden die Klinkerflächen des Bauwerks mit **Isophob-F** hydrophobiert, um zukünftig Wasserschäden und die natürliche Verschmutzung zu verhindern.

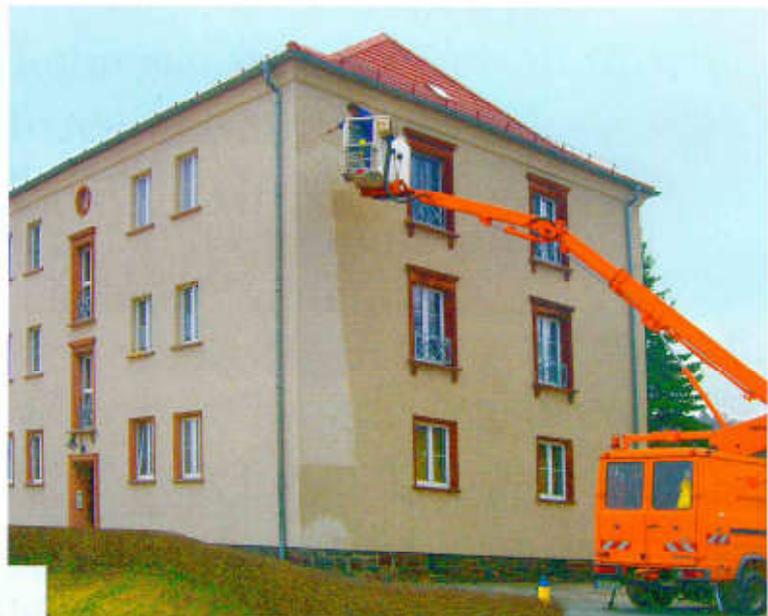
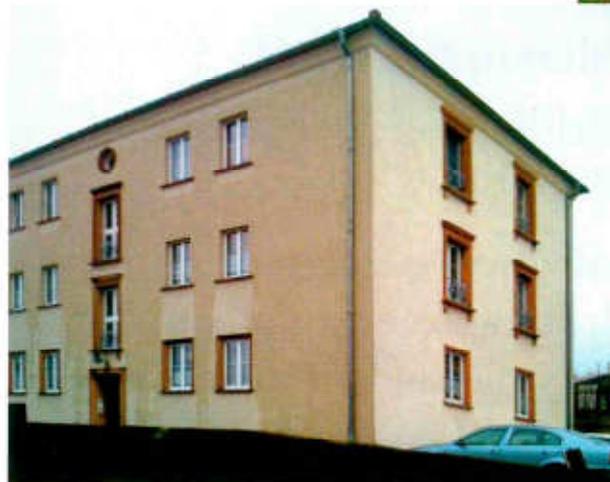
Hydrophobierarbeiten mit Isophob-F an der Giebelseite eines mehrgeschossigen Wohnhauses.

Um Messungen zu ermöglichen, wurde nur die Fassade der Giebelwand hydrophobiert. Die übrigen Wände blieben unbehandelt.

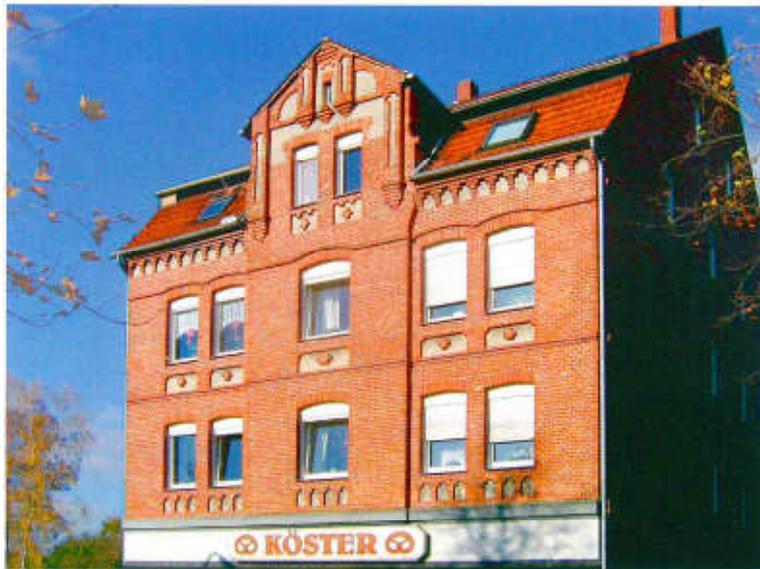
Das gleiche Haus nach einigen Wochen. Aufgenommen nach einem leichten Regen.

Deutlich ist die Regenwasseraufnahme der Frontfassade (mit Eingang) an der dunklen Verfärbung zu erkennen. Die hydrophobierte Giebelwand blieb trocken und daher deutlich heller.

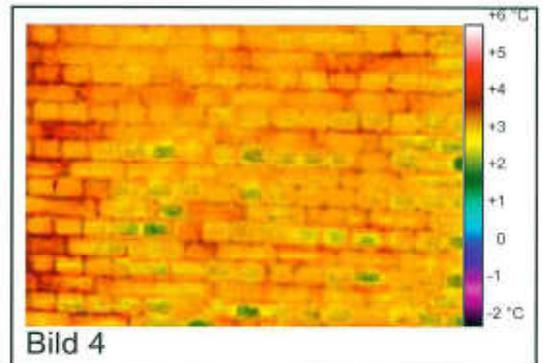
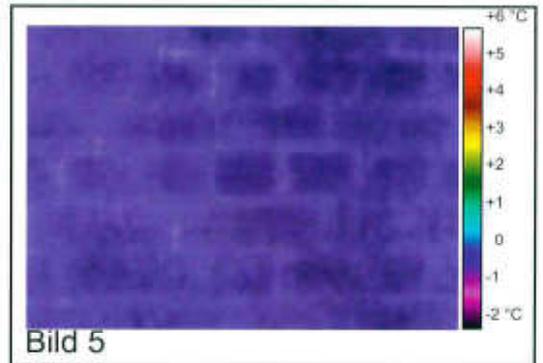
Die Thermografie oben rechts zeigt durch gelbe und rote Farbe den massiven Wärmedurchgang von innen nach außen vor der **Lotupor-Behandlung**. Die Thermografie darunter zeigt durch die blaue Farbe der Wand bereits 2 Monate nach der Lotupor-Imprägnierung eine außen kalte Wandoberfläche. Das heißt, dass die Wand bereits 2 Monate **nach der Lotupor-Behandlung so weit ausgetrocknet war, dass ca. 24% an Energiekosten eingespart** wurden (berechnet auf Wandfläche, ohne Fenster, Türen und Dach). Dank der nun trockenen Wände war auch gleichzeitig das Schimmelproblem gelöst.

Die Lotupor-Hydrophobierung von Fassaden schützt also nicht nur vor Schimmelbefall in Innenräumen und vor der Verschmutzung der Fassade, sondern spart auch nachgewiesenermaßen erhebliche Heizenergie und hilft durch verminderten CO₂-Ausstoß der Umwelt.

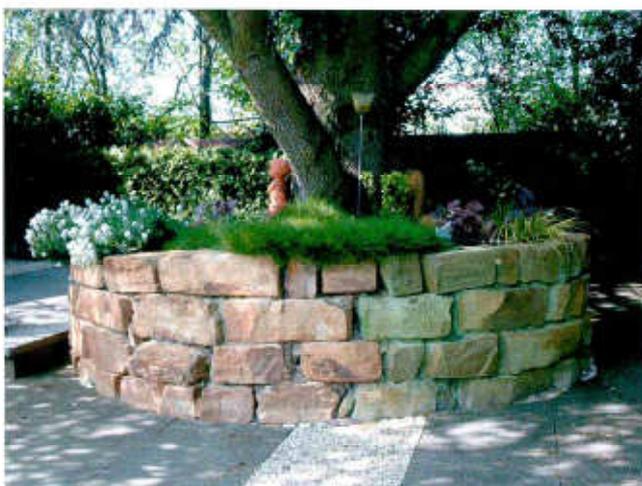
Links: Hochbeet mit Natursteinumfassung. Mit Lotuclean-A gereinigt und mit Lotupor (linke Hälfte) gegen Vergrünung und Verschmutzung geschützt. Die nicht behandelte rechte Seite zeigt bereits nach 2 Jahren erneute Vergrünung und Verschmutzung.

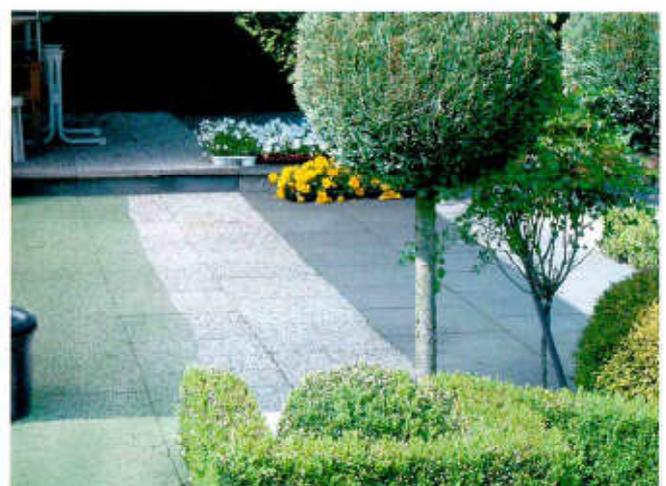
Rechts: Gehwegplatten, gereinigt und **teilweise mit Lotupor gegen Veralgung** und Moosbewuchs geschützt. Die linke Seite wurde zum Vergleich nicht behandelt und zeigte bereits nach 2 Jahren deutliche Vergrünung.

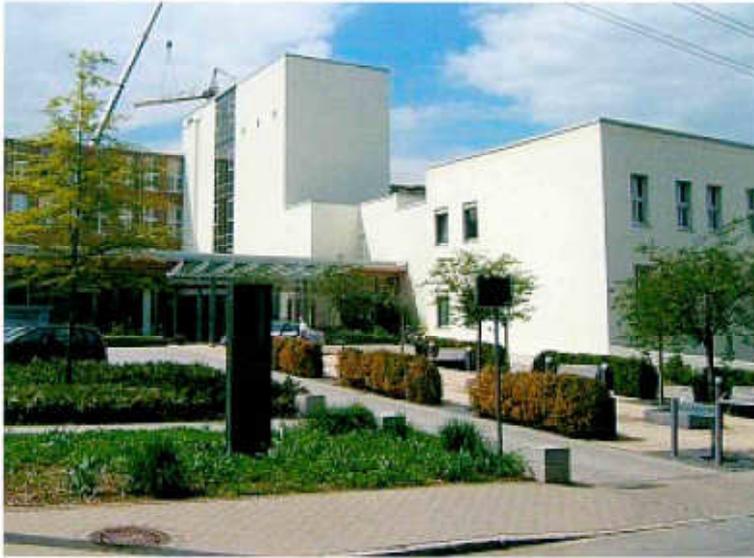
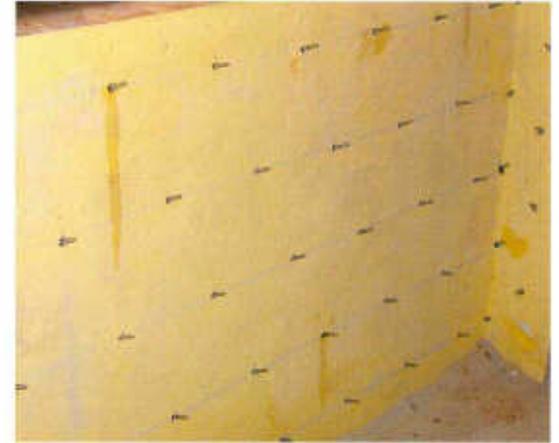
Außen zugängliche Wände erhielten eine bituminöse vertikale Außenabdichtung gegen die Querdurchfeuchtung und **Porofin-Horizontalsperren** gegen die aufsteigende Feuchtigkeit. Außen nicht freischachtbare Wände wurden durch **Porofin-Flächensperren** gegen aufsteigende Feuchtigkeit und Querdurchfeuchtung geschützt.

Auf dem Bild oben rechts sind die schachbrettartig versetzten Injektionsbohrungen einer Porofin-Flächensperre erkennbar. Das Bild unten rechts zeigt deutlich die bereits wieder vermörtelten Bohrungen für eine Porofin-Horizontalsperre.

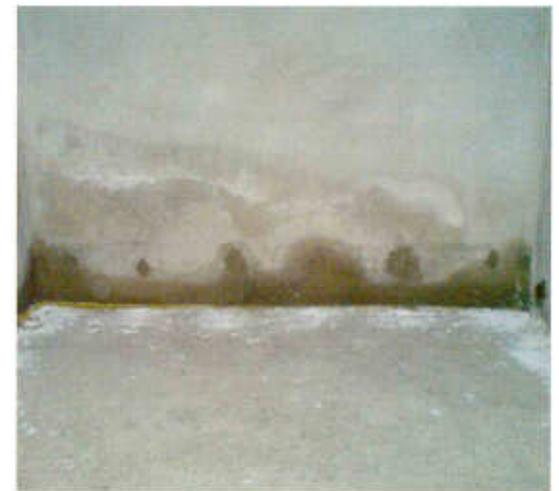
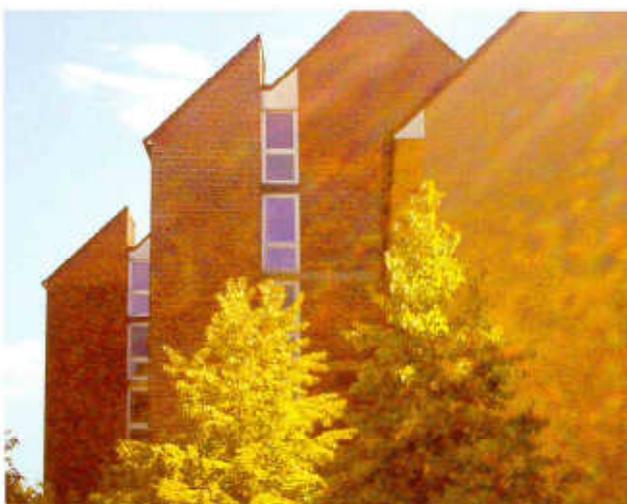
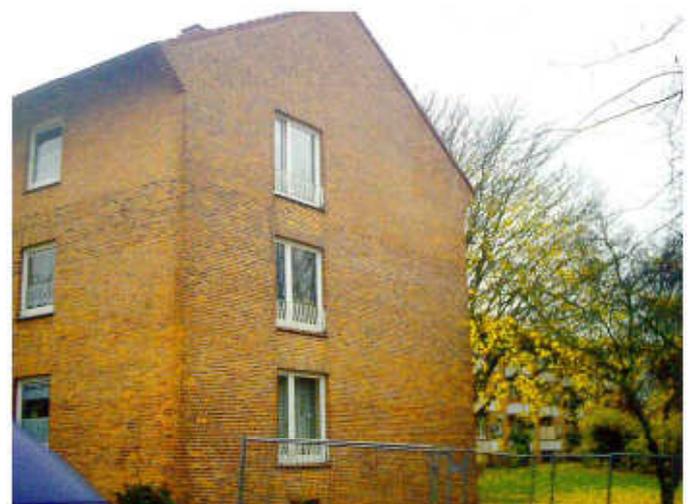
Wohnhäuser in Lübeck. Der Fugmörtel der Klinkerfassaden war bereits soweit verwittert, dass er bei der Fingerprobe an der Oberfläche absandete. Die Regenwasseraufnahme der Fugen ist in diesem Zustand bereits erheblich erhöht. Außerdem wurden an den links abgebildeten Häusern sogenannte Handformklinker verwendet, die zwar rustikal aussehen und (im trockenen Zustand) eine gute Wärmedämmung besitzen, aber auch sehr saugfähig sind.

Um Schimmelprobleme zu vermeiden und die höchstmögliche Wärmedämmung des Mauerwerks zu erzielen, wurden die Fassaden mit **Lotupor hydrophobiert**.

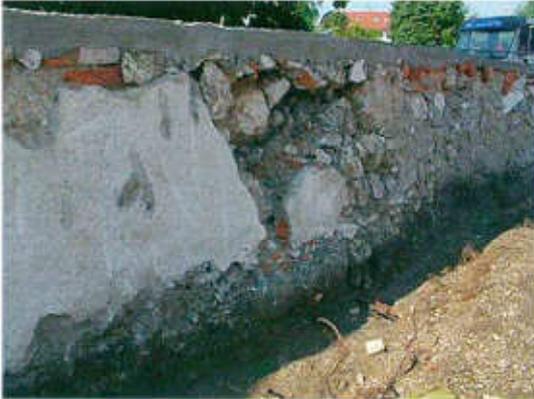
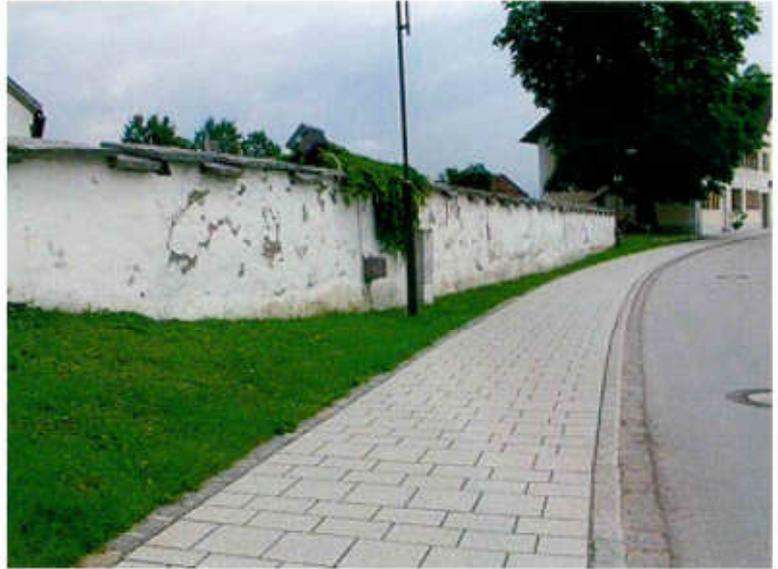
Friedhofsmauer in Surheim.

Die etwa 100 Jahre alte Mauer steht unter Denkmalschutz und war durch aufsteigende Feuchtigkeit stark beschädigt. Ein Neubau verbot sich aus Denkmalschutzgründen. Die Mauer wurde daher aufwändig saniert.

Um derartige Schäden in der Zukunft auszuschließen wurde eine Porofin-Horizontalsperre gegen aufsteigende Feuchtigkeit injiziert. Nach der Fertigstellung erhielt die Mauer einen weißen Mineralfarbenanstrich, der durch eine Lotupor-Imprägnierung geschützt wurde.

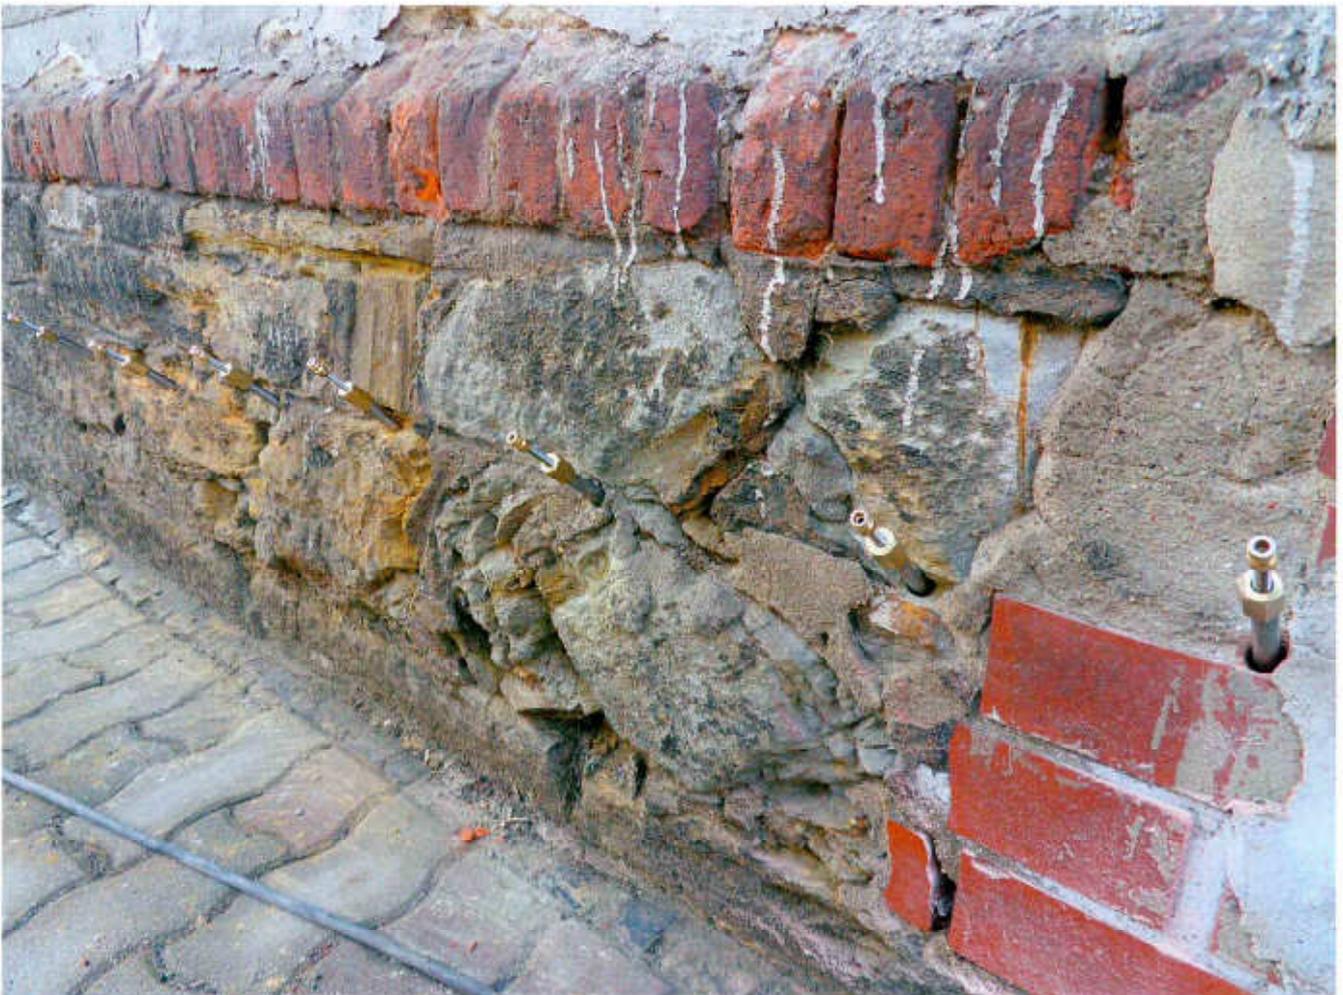
Wohnhaus in Greiz, nichtunterkellert, mit Mischmauerwerk aus Natur-Bruchstein und Ziegeln im Bereich der Grundmauern.

Das Bild zeigt die in die Bohrungen eingeschraubten Injektionslanzen als Vorbereitung für die Isophob-K-Horizontalsperre in den Außenwänden. Die Isophob-K-Horizontalsperre liegt damit dicht unter dem raumseitigen Fußboden-Niveau.

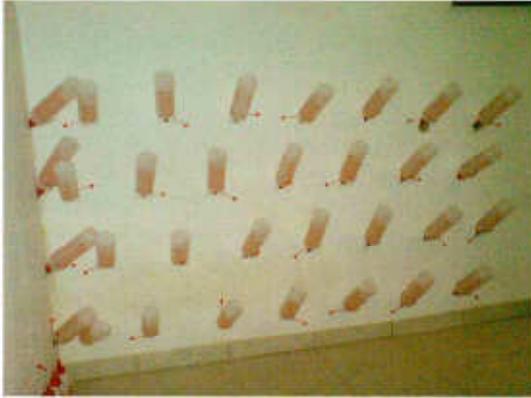
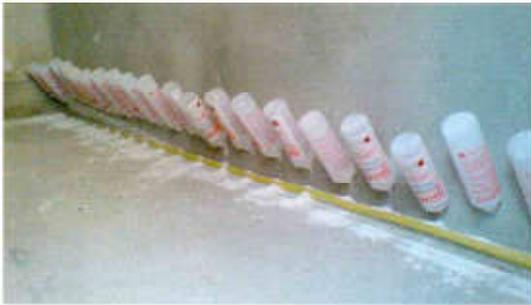
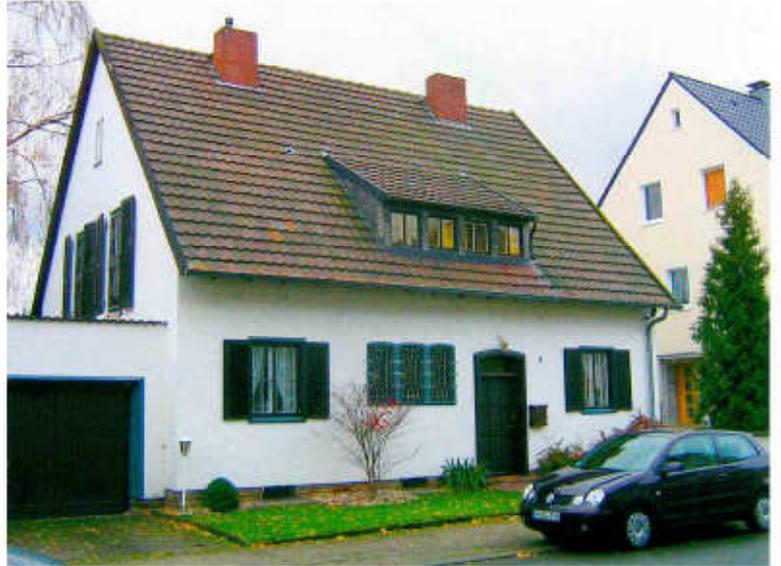
Die Kelleraußenwände besaßen keine bodennahe Horizontalsperre. Und unterhalb der Terrasse war außerdem die vertikale Außenabdichtung defekt.

Bild links eine **Porofin-Horizontalsperre**. Im Außenwandbereich unterhalb der Terrasse wurde eine **Porofin-Flächensperre** erstellt (Bild links oben).

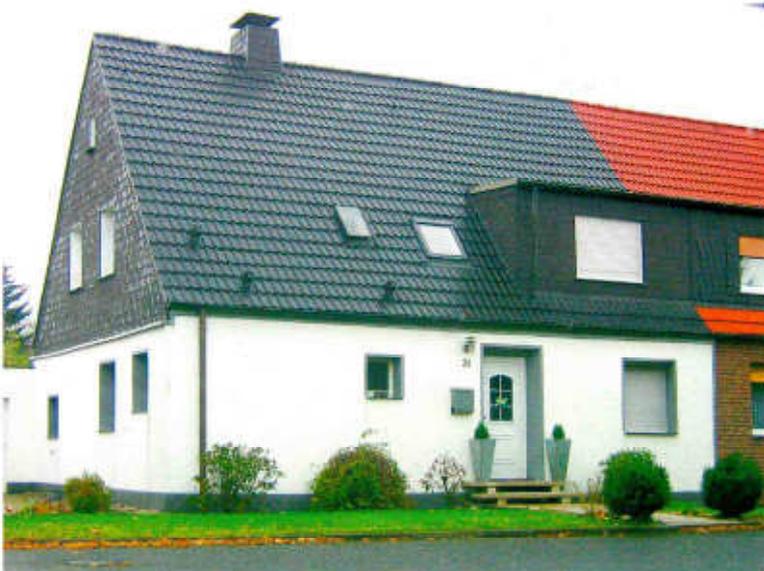
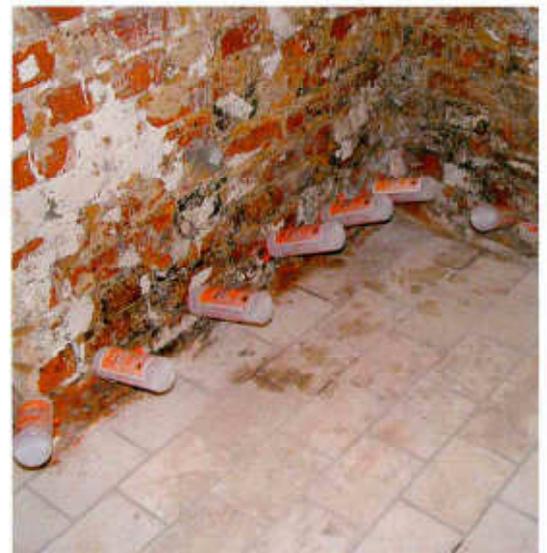
Die linke Haushälfte wurde 1992 renoviert und umgebaut. Die tragenden Wände des gesamten Hauses besaßen im Kellergeschoß keine bodennahe Horizontalsperre. Der Putz der Wände war daher, in einigen Bereichen, nach wenigen Jahren derart geschädigt, dass er erneuert werden musste. Das Bild oben rechts zeigt eine vom Putz befreite Wand mit den Porofin-Flaschen während der Injektion der bodennahen **Porofin-Horizontalsperre**.

Um eine Überwanderung der bodennahen Porofinsperre aus dem ungesperrten Wandbereich der nichtbehandelten Haushälfte zu verhindern, wurden jeweils an den Übergängen zum Nachbarn **Porofin-Stehsperren** erstellt (Bild unten rechts).

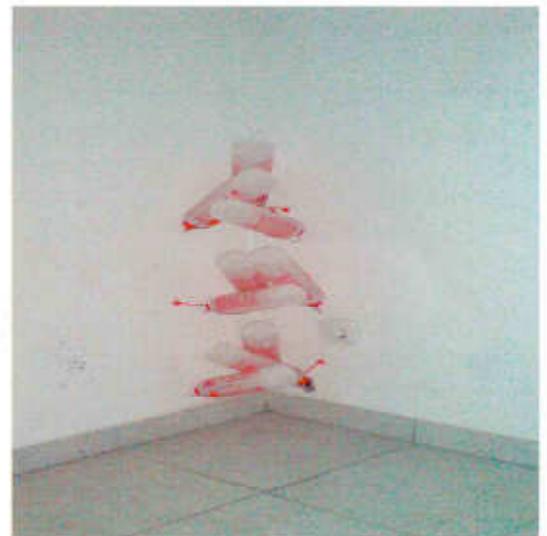
Oberirdische Porofin-Horizontalsperre im Niveau des EG-Fußbodens mit den Porofin-Injektionsflaschen zur Drucklos-Injektion einer Porofin-Horizontalsperre oberhalb des Erdreichs.

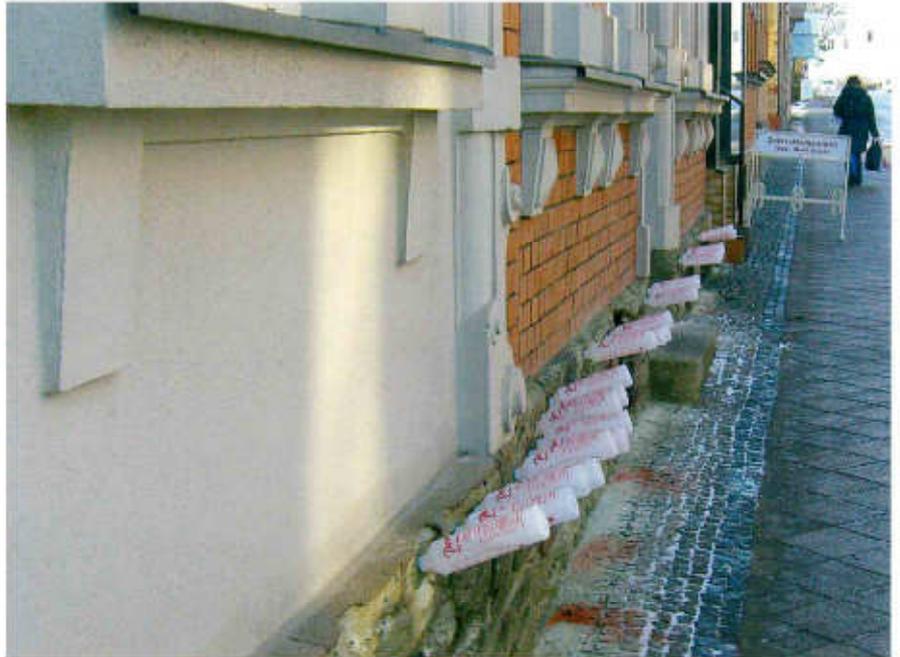
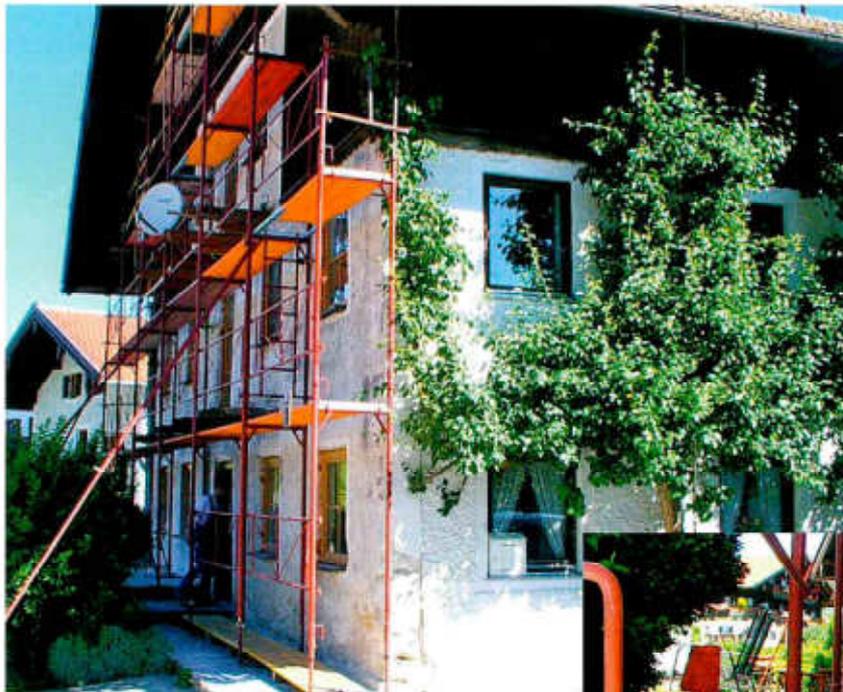
Das nichtunterkellerte Haus ist aus Naturstein (Bruchstein) gebaut und besaß, wie alle Häuser dieses Alters, noch keine Horizontalsperre gegen aufsteigende Feuchtigkeit.

Um die ständigen am Innen- und Außenputz, sowie Wasserflecken im Innenraum zu vermeiden, wurde eine bodennahe Isophob-K- (Porofin-Press) Horizontalsperre injiziert.

An den Außenwänden wurden die Injektionsarbeiten von außen ausgeführt. Das Bild unten rechts zeigt das Injektionsgerät, angeschlossen an eine der Injektionslanzen.

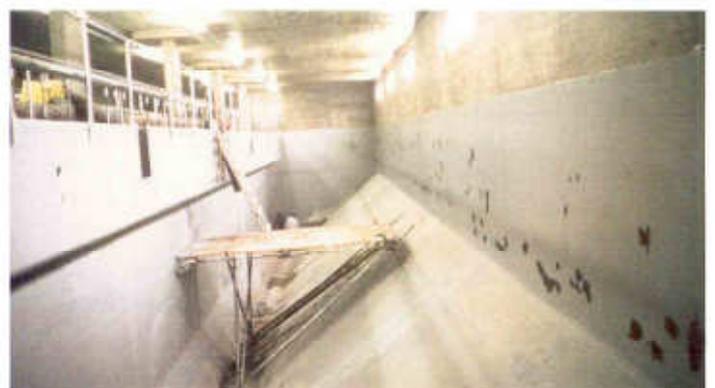
Abdichtung und Schutz eines unterirdischen Klärbeckens in Estavayer (Schweiz), mit PlastaPox UW, PlastaDur P und nachträglicher Beschichtung mit PlastaDur S

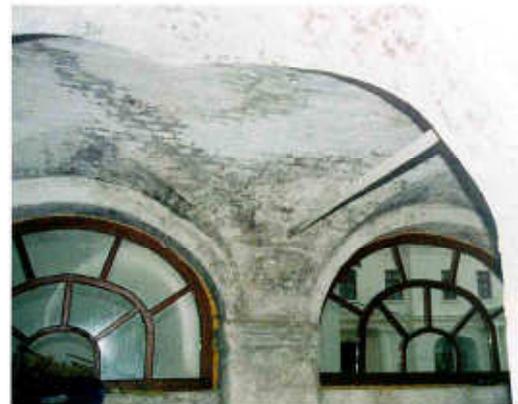
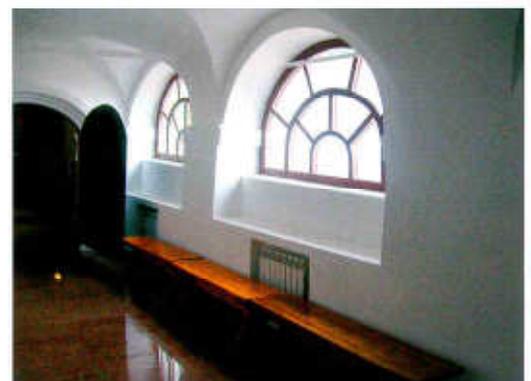
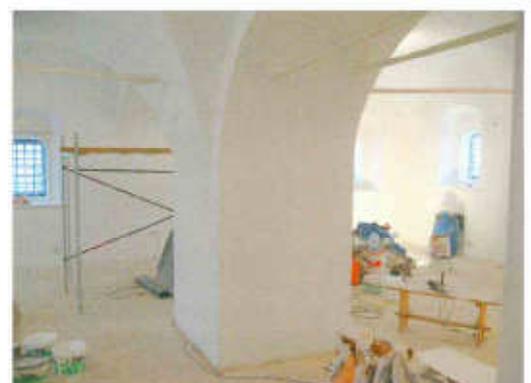
Klosterkirche Blagoweschenskija, in Nishny Nowgorod (Russland). Die Bilder rechts zeigen einen Teil der Wasserschäden im Innenraum vor Einbau der Porofin-Sperre, hervorgerufen durch aufsteigende Feuchtigkeit sowie Mauern und Pfeiler nach der Trocknung.

Die Mauern mit Wandstärken von 80 cm bis 1,3m und die Pfeiler mit 2m x 2m Grundfläche wurden im Bodenniveau durch den Einbau von Porofin-Horizontalsperren gegen die aufsteigende Feuchtigkeit geschützt.

Der weiße Außenanstrich aus Silikatfarbe wurde zusätzlich durch eine Lotupor-Imprägnierung hydrophobiert. Die Lotupor-Hydrophobierung schützt die weiße Fassade gleichzeitig gegen Regenwasser und Verschmutzung.

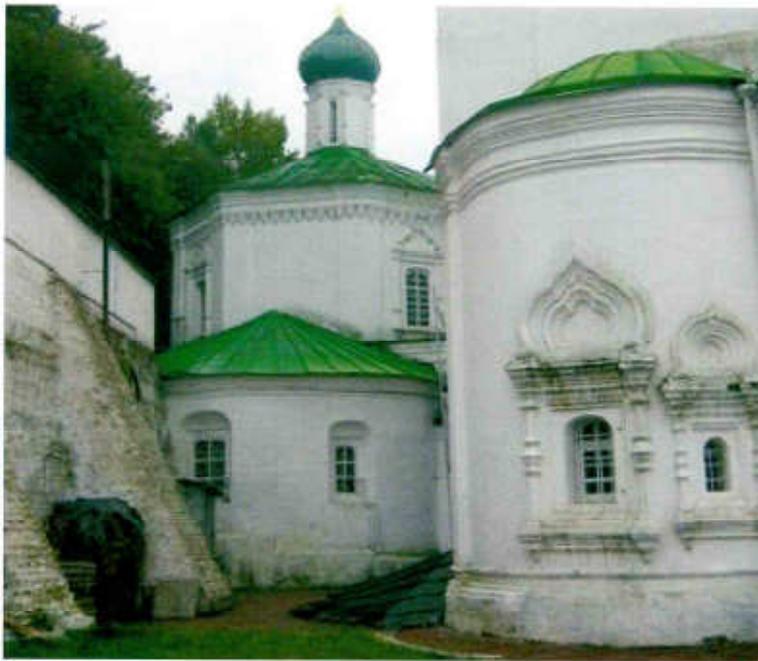
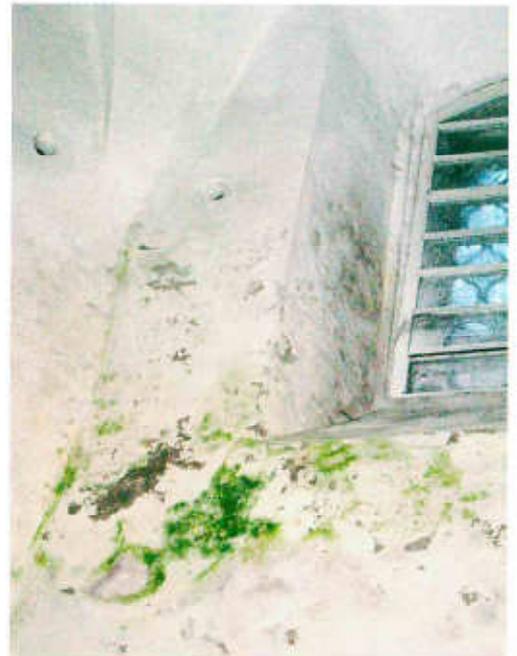
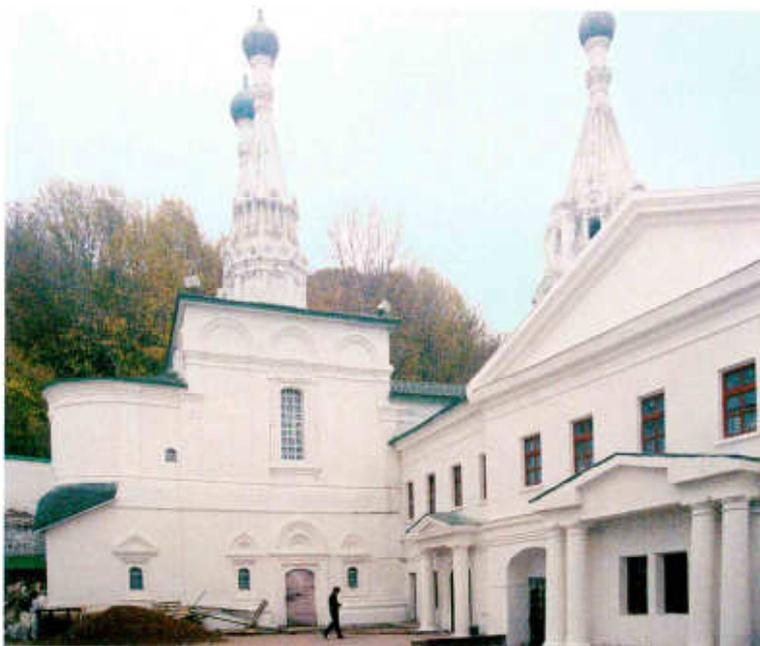
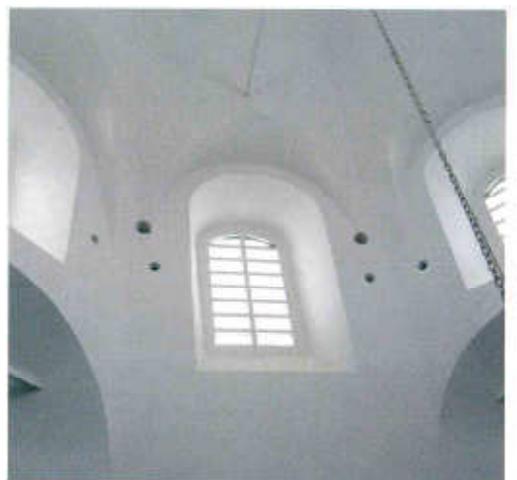
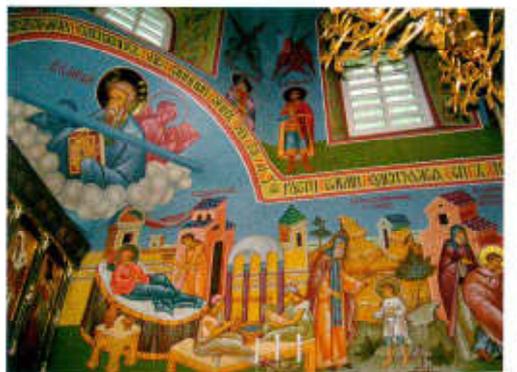
Klosterkirchen, Baujahr 1631, in Nizhny Nowgorod, mit Kellenkorpus (rechtes Gebäude). Oben die in die Hangstützmauer eingebaute Sergieva-Kirche vor der Sanierung. Deutlich sind auch außen die Schäden durch aufsteigende Feuchte sichtbar.

Eine besondere Herausforderung stellte die Kirchenrückwand der Sergieva (Bild oben rechts) dar, die gleichzeitig die Stützwand für den bewaldeten Hang (Bild links oben) ist. Das Bild rechts oben zeigt die Schäden durch aufsteigende Feuchtigkeit und Querdurchfeuchtung im Kirchenraum. **Hinter der Stützwand steht 5,5m hoch Grundwasser (Druckwasser), gegen welches die Porofin-Flächensperre abdichten muss.** Die Wände bestehen aus Ziegelmauerwerk mit Wandstärken von 1,10 - 3,00 Metern.

Die Abdichtung der 6,5 m hohen Stützwand / Kirchenrückwand mit herkömmlicher Technik wäre unbezahlbar gewesen, da hierfür der bewaldete Hang und die oberhalb der Wand verlaufende Straße abzutragen gewesen wäre. Deshalb wurde in diesen Wandbereich **eine Porofin-Flächensperre injiziert, die gegen das Grundwasser abdichtet.**

Die Bilder Mitte und unten rechts zeigen den Bereich der Stützwand nach der Trocknung und Sanierung mit normalem Kalkmörtel als Wandputz und die anschließende Ausmalung. Es wurde kein Sperrputz verwendet. Die Wand selbst ist nach der Porofin-Injektion dicht und ausgetrocknet. In den Poren des Mauerwerk befindet sich wieder Luft, so dass es seine natürliche Wärmedämmung zurückgewonnen hat. Auch an schwül warmen Tagen ist daher keine Tauwasserbildung zu befürchten.

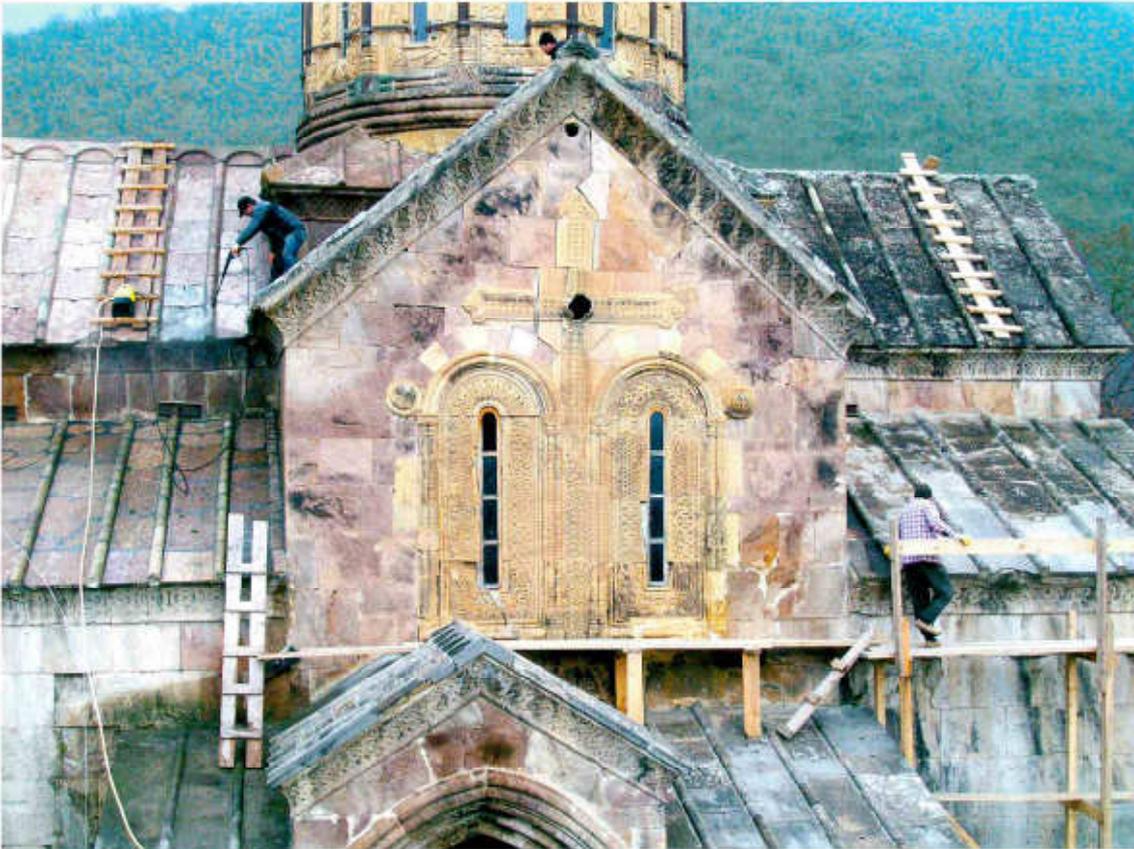
während der Reinigung mit LotuClean SF.
Oben rechts: Dach aus Natursteinplatten
vor der Reinigung.

Oben links: Dach teilweise gereinigt und
während der Reinigung.

Bild rechts: Die Fassadenreinigung mit
LotuClean SF.

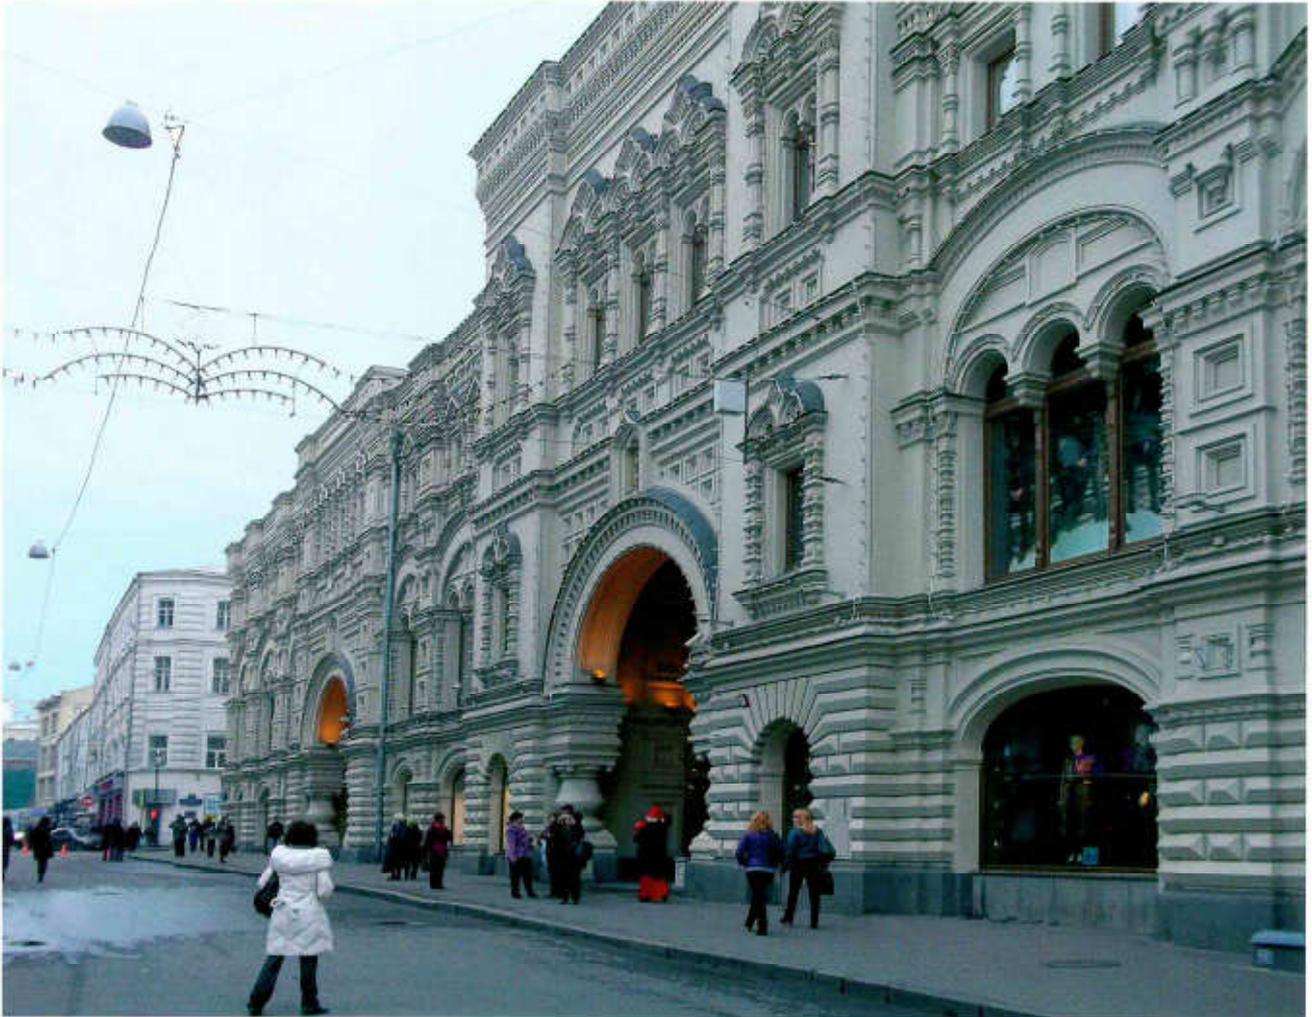
Die gemauerten Gewölbekeller reichen bis unter die Straße und waren derart undicht, dass sie nicht als Lagerkeller für Waren benutzt werden konnten.

Eine Abdichtung der Deckengewölbe durch sogenannte Schleierinjektion mit PUR-Gel schlug fehl, da sich das injizierte Material nicht flächig vor dem Mauerwerk verteilte.

Die Keller- Gewölbe und Mauern wurden daher im Frühjahr 2011 mit Porofin-Flächensperren abgedichtet und sind inzwischen trocken.

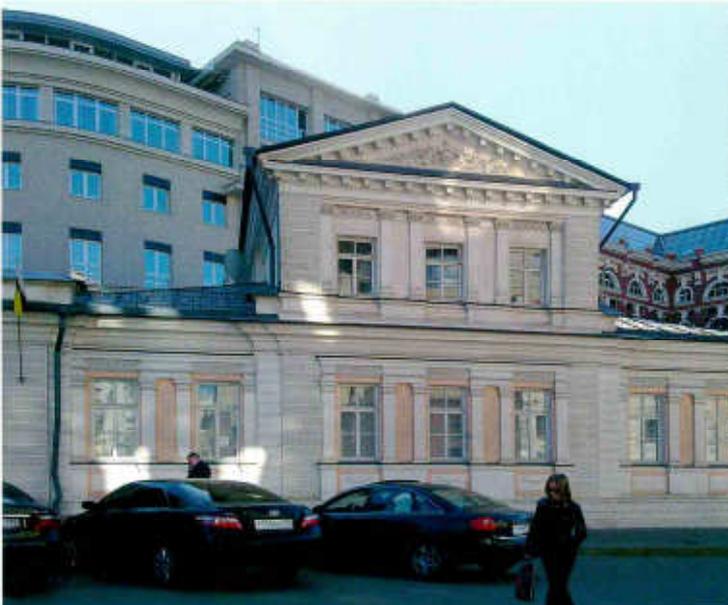
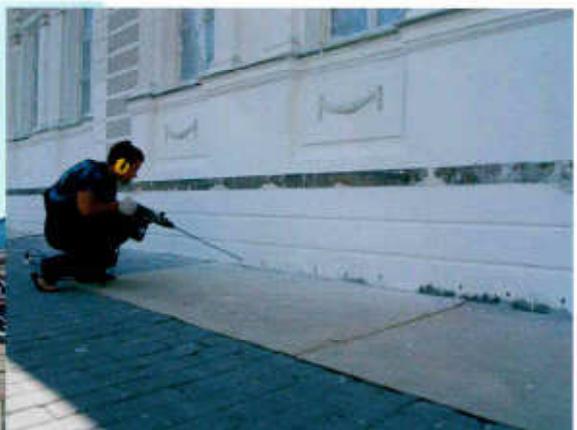
Der vor ca. 100 Jahren erbaute alte Gebäudekomplex wurde noch ohne Horizontalsperren errichtet.

Um die ständigen Schäden durch die aufsteigende Feuchtigkeit in den Räumen und an den Fassaden abzustellen, erhielten die Wände Porofin-Horizontalsperren.

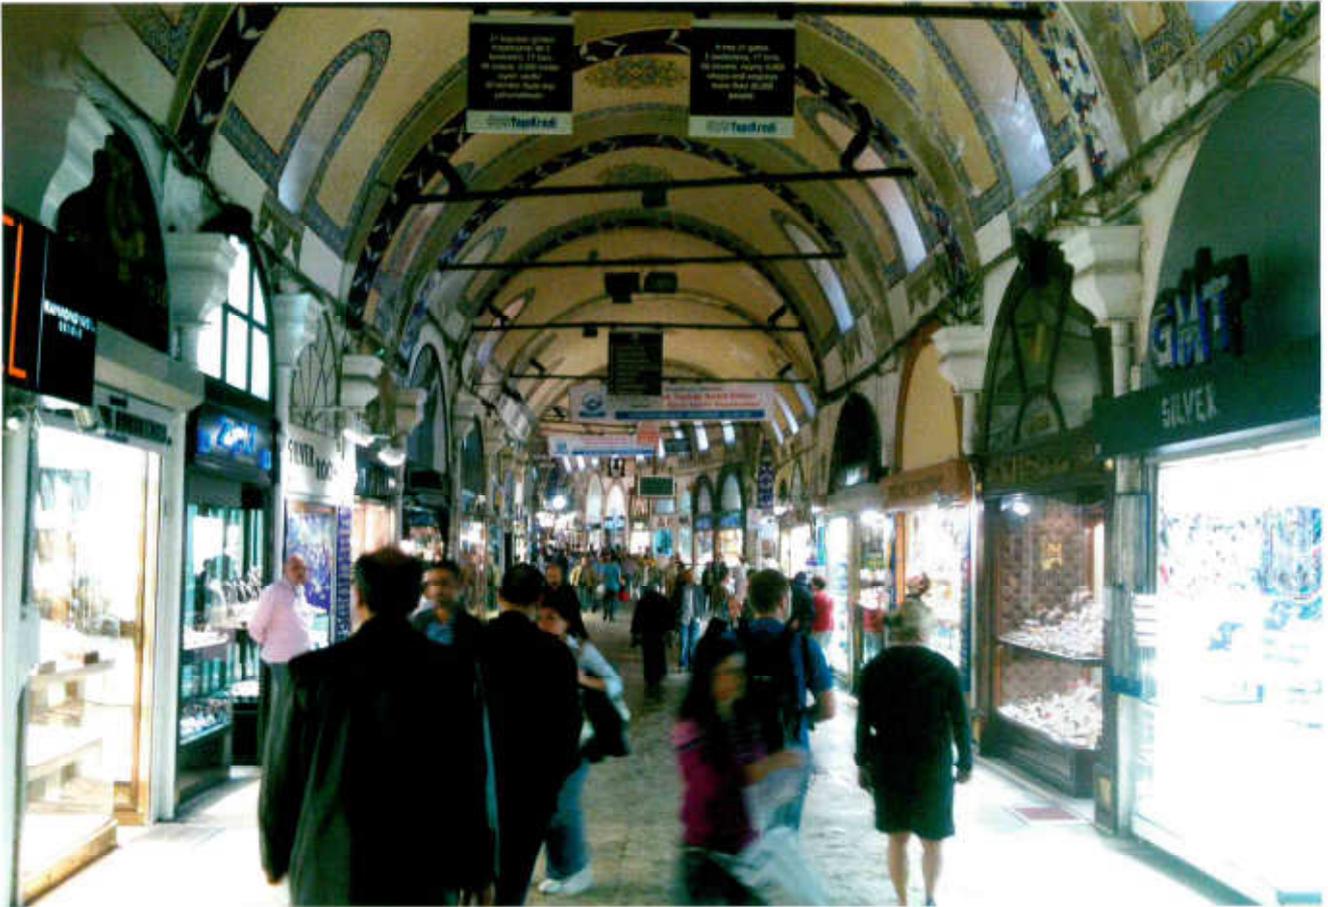
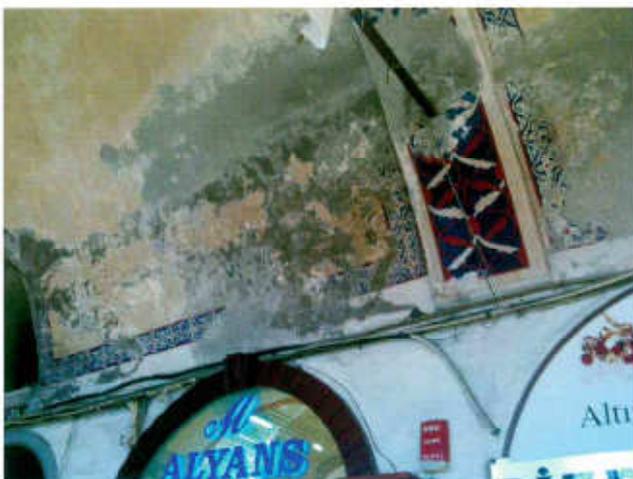
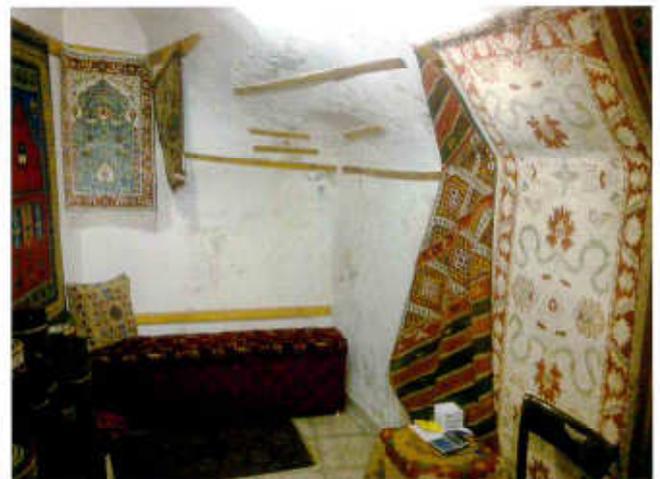
Der Basar in Istanbul, der größte Basar der Welt ist inzwischen in die Jahre gekommen und weist sowohl im Deckenbereich, als auch im Kellergeschoss erhebliche Wasserschäden auf. Die Schäden im Kellerbereich sind konstruktionsbedingt, da zur Zeit der Erbauung noch keine entsprechenden Abdichtungsmethoden bekannt waren.

Um die Leistungsfähigkeit unserer Produkte unter Beweis zu stellen, wurde ein Kellerraum abgedichtet.

Im Raum eines Teppichhändlers (Bild rechts unten, Kellergeschoss) wurde von uns 2009 Porofin-Flächensperren gegen aufsteigende Feuchtigkeit und Querdurchfeuchtung erstellt und PlastaPox-Reaktionsharzinjektionen gegen drückendes Wasser durchgeführt.

Das Kellergeschoss wies massive Schäden durch aufsteigende Feuchtigkeit (Bilder links mitte und recht unten) und Druckwasser auf (Bild rechts mitte, Raum 5 cm hoch mit Wasser überschwemmt).

Die Schäden durch aufsteigender Feuchtigkeit wurden mit Porofin beseitigt.

Zur Beseitigung der Druckwasserschäden wurden umfangreiche Verpressungen der bodennahen Arbeitsfugen mit unserem Spezial-Reaktionsharz PlastaPox UW vorgenommen.

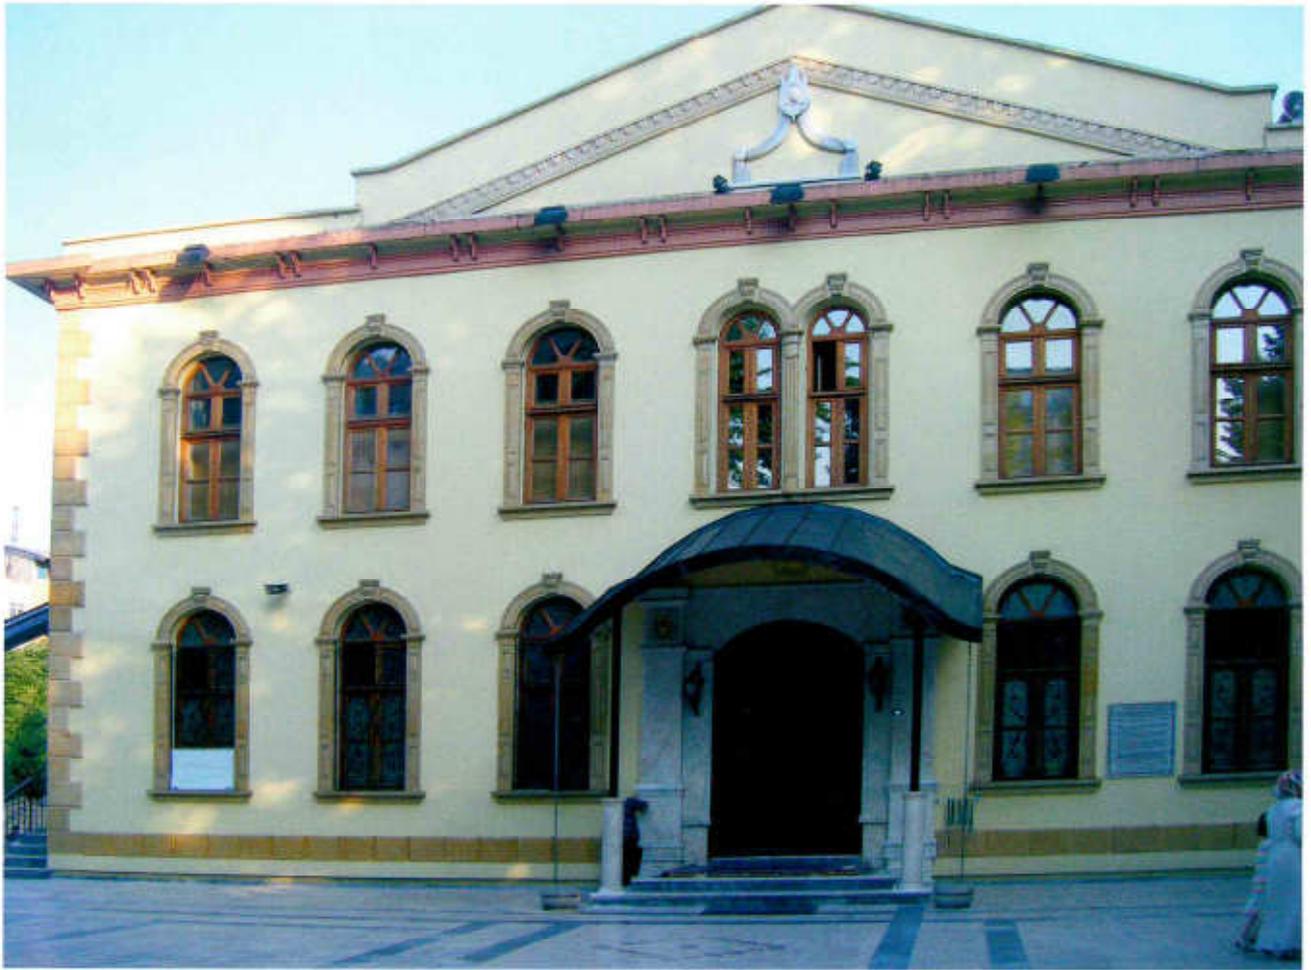
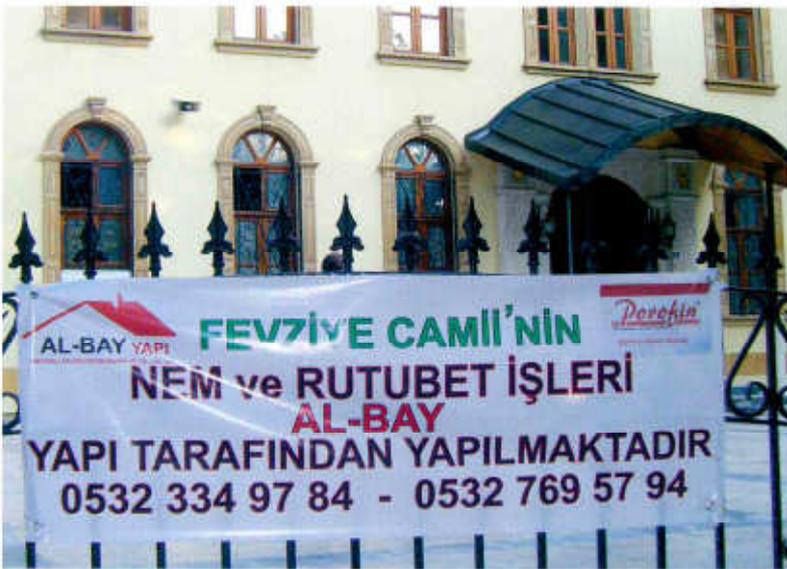
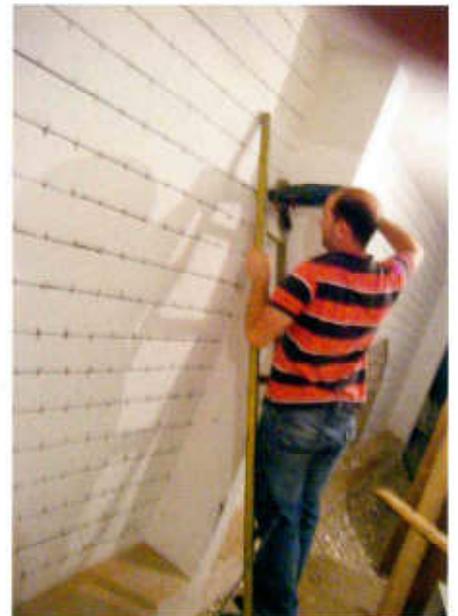
Moschee in Izmit

Wie bei Bauwerken dieses Alters üblich, war im erdbedeckten Bereich der Wände weder eine äußere Vertikalabdichtung gegen die Querdurchfeuchtung der Wände, noch eine Horizontalsperre gegen aufsteigende Feuchtigkeit vorhanden.

Aufgrund des vorgelagerten Eingangsbauwerks, der seitlichen Treppenanlagen und der aufwändigen Pflasterung des Vorplatzes war eine äußere Freischachtung des Gebäudes nicht ohne die Zerstörung denkmalgeschützter Bauteile möglich gewesen.

Die im Erdreich liegenden Wände wurden daher durch die Erstellung von Porofin-Flächensperren (Bild rechts unten) gegen die Querdurchfeuchtung und aufsteigende Feuchtigkeit geschützt.

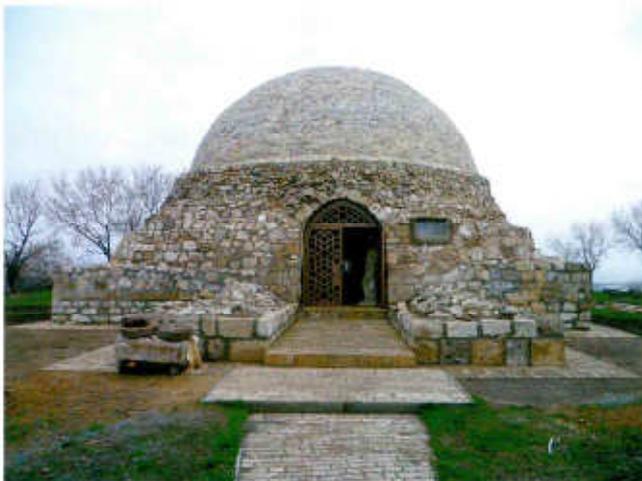
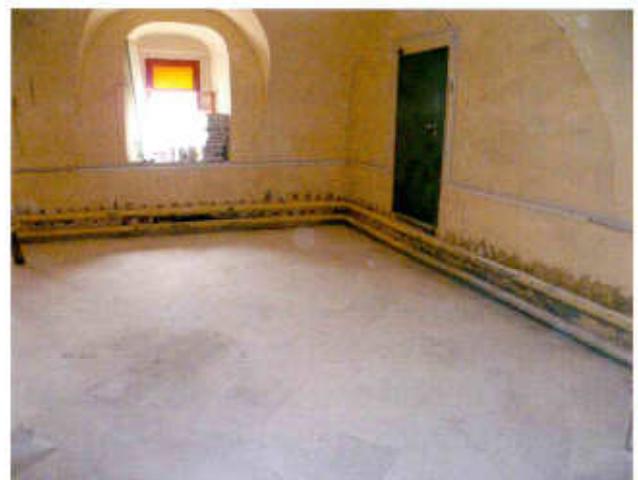
Die Außenflächen des Mausoleums wurden nach der Restaurierung mit Lotupor hydrophobiert, um die Regenwasser-Aufnahme zu verhindern

Die aufsteigende Feuchtigkeit in den Wänden der Gebäude, hier Wände der Moschee, erhielten Porofin-Horizontalsperren, die von innen erstellt wurden.
